**Věc: odpověď na základě vyhl. 106/1999 Sb – poskytnutí žádosti povolení zasáhnout do místní komunikace**

Žádost

SANACE ZDI a řízený odvod vody domu 99 , p.č. 149

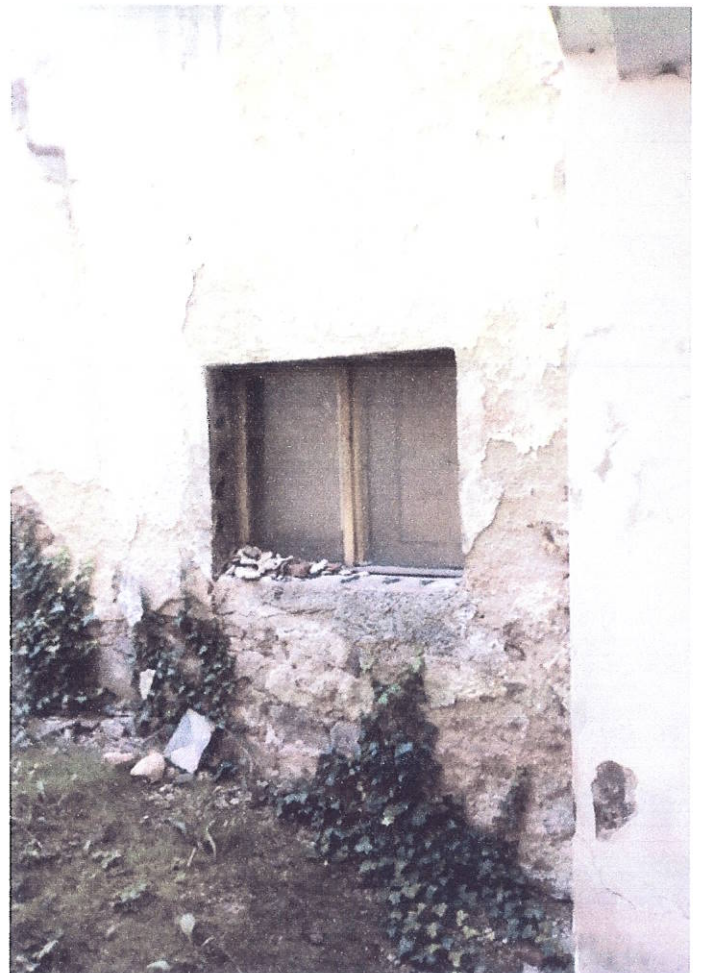
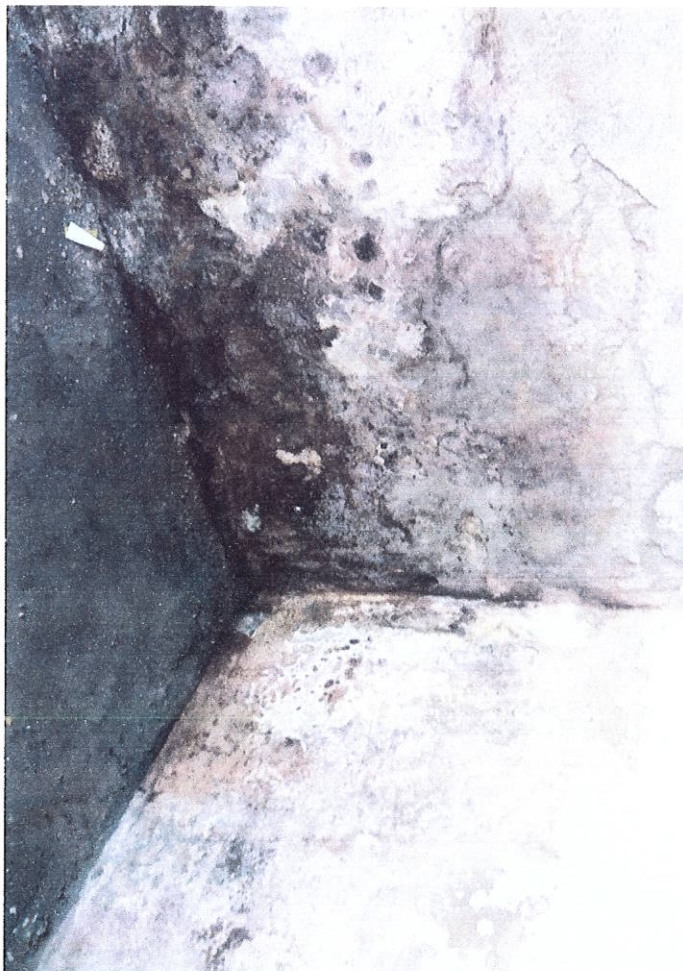
7.6. 2017 P.3

Voda se dostává přes průjez domu paní S [REDAKCE] do domu pana H [REDAKCE] a vytváří velké vodní mapy na vnitřní zdi kde voda vzlíná a teče viz příloha 3.

Rok 2018 a předchozí roky byly srážkově velice slabé, lze si tedy představit stav vnitřní zdi a podlahy daleko horší !

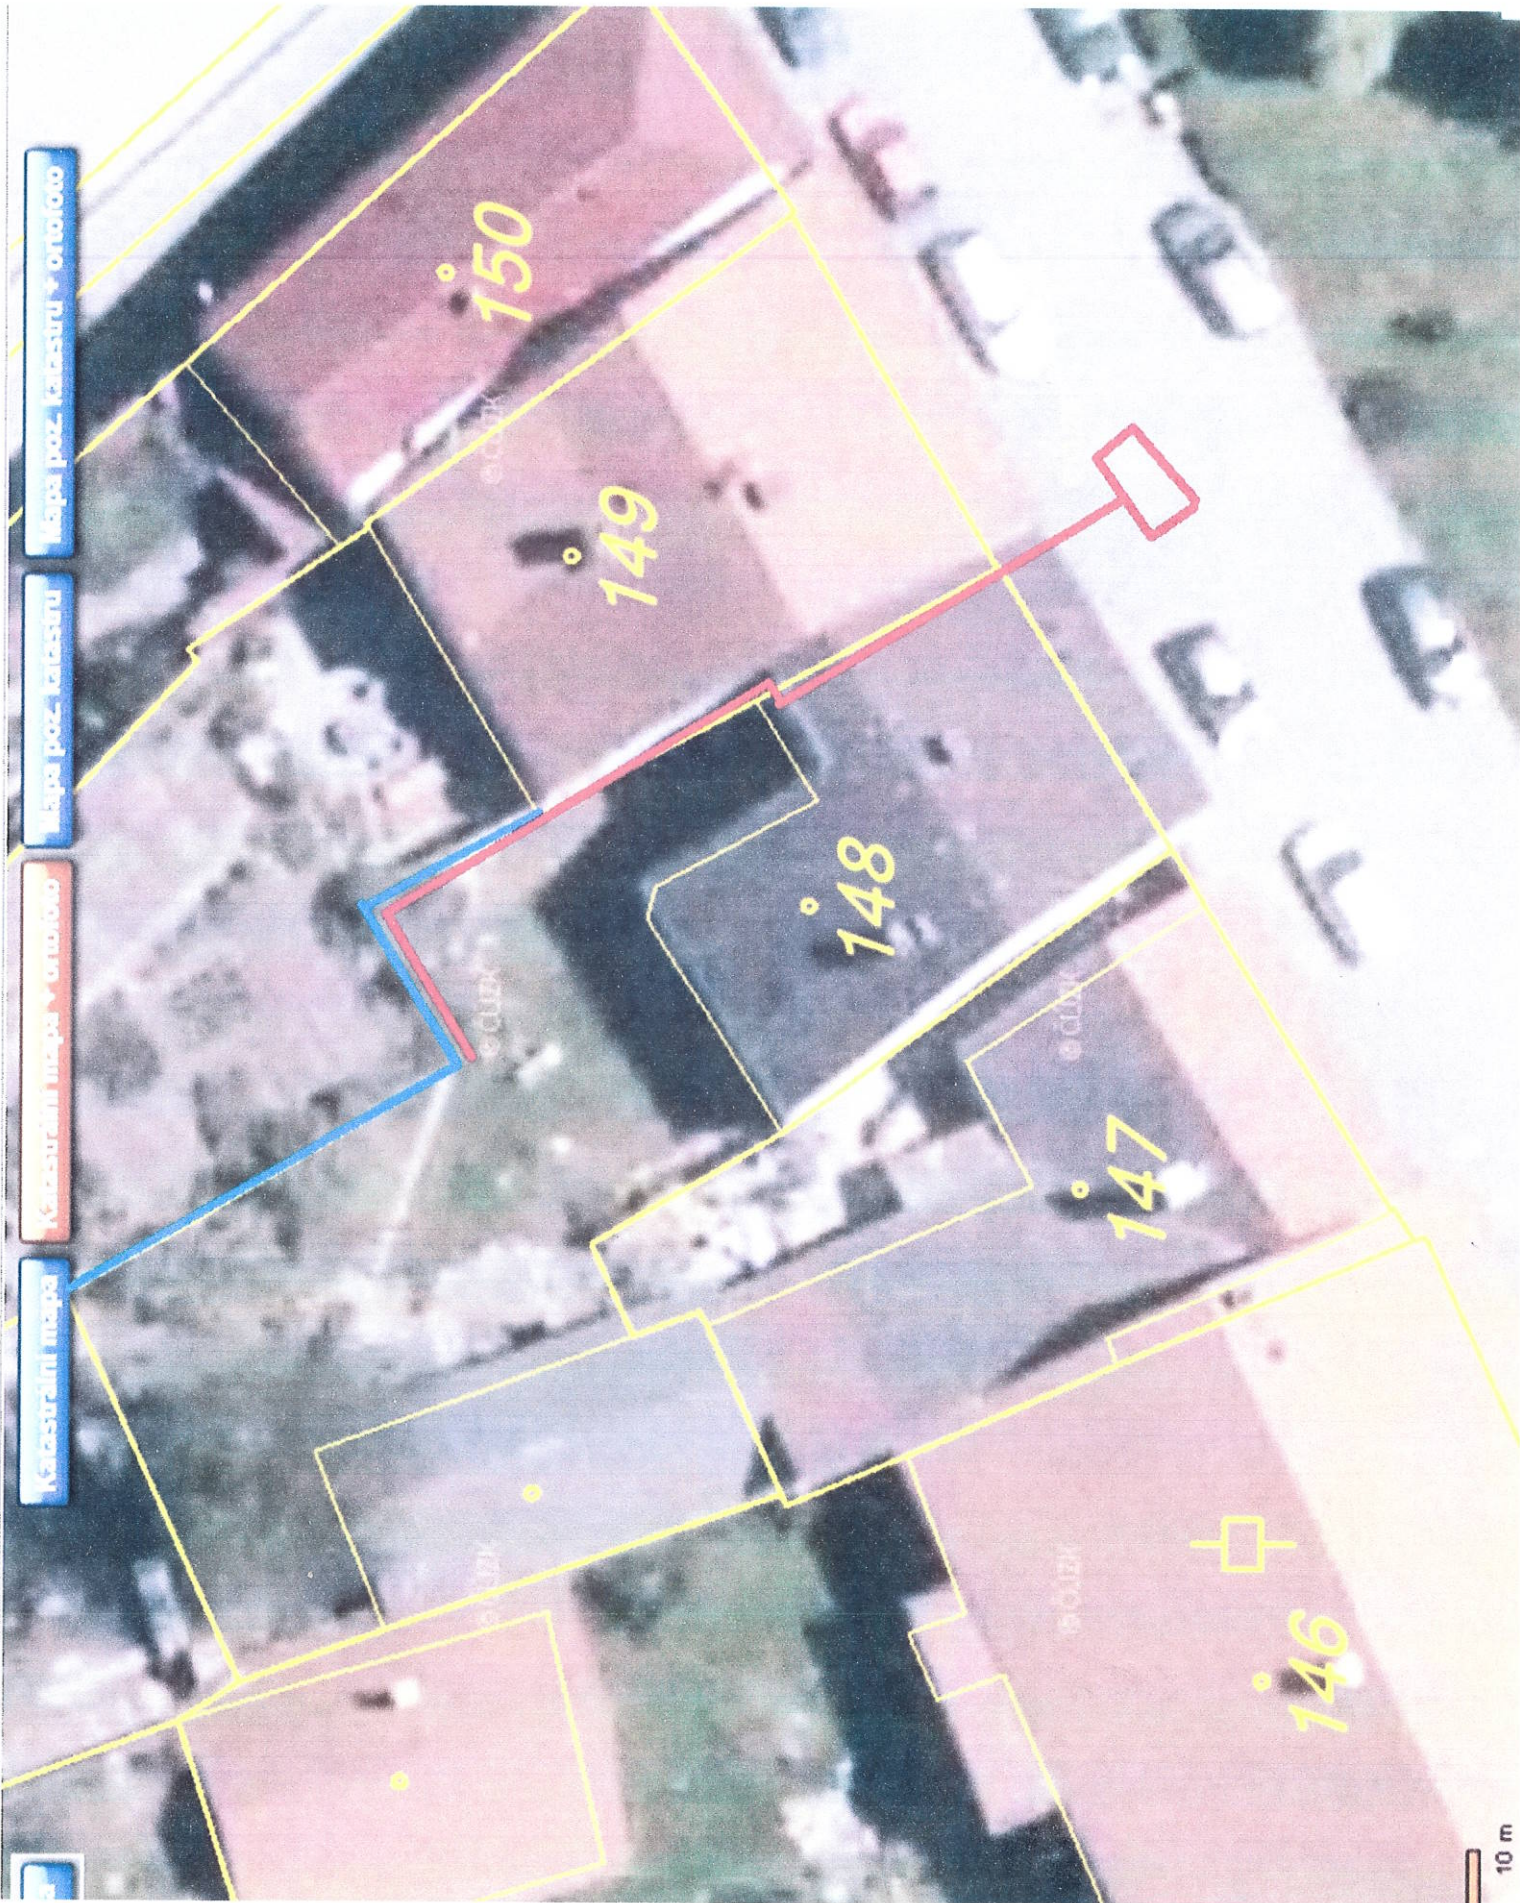
# SITUAČNÍ NÁKRES P.2

Odvod povrchové vody, která činí značné problémy v domě pana H [REDACTED] bude sveden přes průjezd paní S [REDACTED] do náměstí přes chodník husími krky (drenáž 100mm) s vyústěním do trativodu před chodníkem pod kostkami, kde se voda bude dále přirozeně ztrácet viz. náhled č.2

Trativod který by zde vzniknul bude cca 2 m<sup>2</sup> s hloubkou 1-1,5 m vysypán hrubým štěrkem, tak aby se voda dále přirozeně ztrácela, jako se dále ztrácí do podloží.

červená linie náčrt výkopových prací spojených s odvodněním nosné zdi a trativodem

Situační náčrt v příloze č. 2

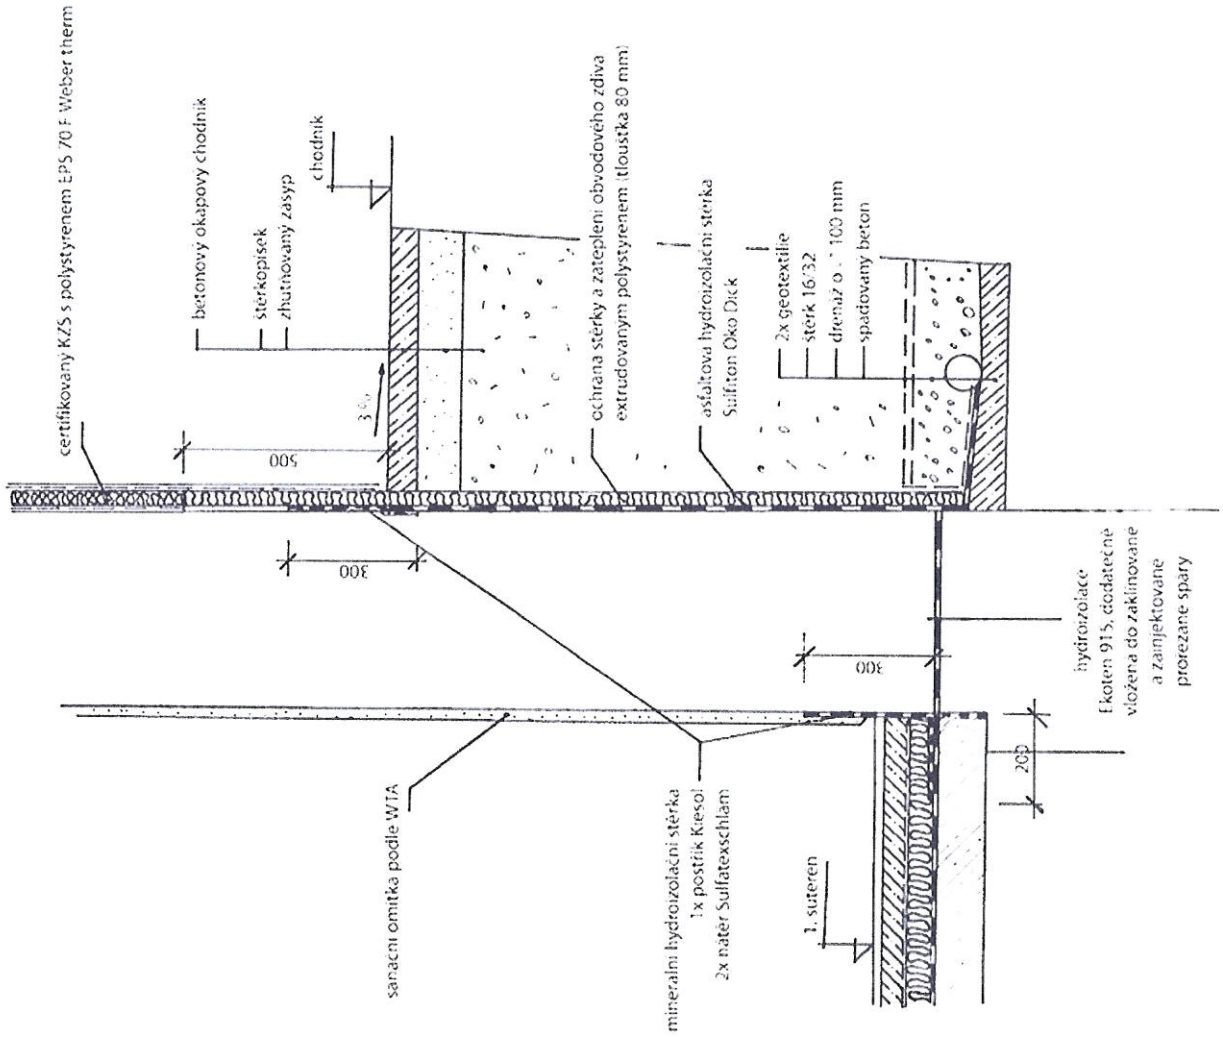
# TECH. POSTUP P.1

Následně se provedou nutné technologické postupy spojené s hydroizolací domu pana H [REDACTED] viz příloha č. 1.

Odkopání zdi domu č. 99 přes průjezd domu č. 100 minibagem, ručně po

obvodu do nezbytné hloubky podle sestupu terénu odhad 0,5 - 1 m hloubky. Současně bude probíhat odvoz části zeminy, vytěženého materiálu přes průjezd paní S [REDACTED].
